(12) 公開特許公報 (A)

(11) 特許出願公開番号
特開2000-196814
(P2000-196814A)

(54) 【発明の名称】 シートスルー原稿読取装置

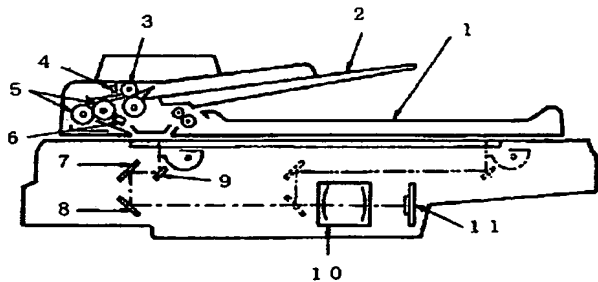
【構成】 ドキュメントフィーダーを有するシートスルー原稿読取装置において、所定のタイミングで主走査を行った際、データ値に異常値が検出された場合、シートスルー原稿読み取り位置を予め決められた方法に従い変更するシートスルー原稿読取装置に関する。

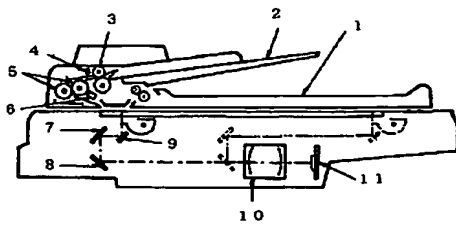
【図1】

【実施例】 本発明の実施の一形態を図面に基づいて説明する。図1に基づいて、デジタル複写機上に配置されたドキュメントフィーダー1の構成について説明する。まず、原稿テーブル2に置かれた原稿は給紙ローラ3により、1枚ずつ原稿読み取り位置まで搬送される。レジストスイッチ4、レジストローラ5は、原稿が読み取り位置に搬送される前に、原稿先端を整える役目をする。そしてタイミングスイッチ6は原稿搬送中の画像先端タイミングを決めるものであり、そのスイッチから得られた信号は画像形成装置内部にある制御部に情報として伝えられる。9は第1ミラー、7は第2ミラー、8は第3ミラーを示している。10はレンズ系、11はCCD撮

【図1】本発明の一具体例を説明するドキュメントフィーダーを有するシートスルー原稿読み取り装置。

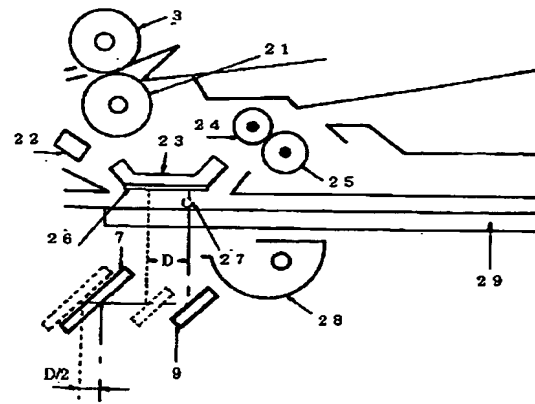
【図2】

像素子を各々示している。図2に基づいて本発明における読み取り部の構成を詳述する。一対に置かれた給紙ローラ3と分離コロ21が原稿テーブル上の原稿を分離搬送する。タイミングスイッチ22（図1では6と記載。）は、原稿画像の先端タイミングを検知し、搬送される原稿の読み取りタイミングを調整する。予め決められている読み取り位置で原稿のスキャンをし、得られた画像情報を画像形成装置内部のメモリに記憶する。原稿のスキャンが終わると、排出ローラ上24、排出ローラ下25が回動され、装置外部に原稿を排出する。その後、所定部数のスキニングが行われ、原稿のシートスルー読み取りが終了する。しかしながら先にも述べたように、長期に渡って機械を使用する場合は、コンタクトガラスの上面・下面に、ゴミ（ほこり）、汚れ、きず等が発生することが非常に多い。仮に、原稿読み取り位置に、ゴミ（ほこり）等発生した場合は、読み取り原稿に表れていない画像が出力画像に結果として現れてしまう。ユーザーにとって、この画像の発生はまったく予想だにしないものであり、サービスマンに連絡するか、あるいは我慢して使い続けるか、どちらかの選択がなされる。例えば、シートスルー読み取りを試みて、読み取り主走査上の特定個所にゴミ（ほこり）等が存在する場合は、それによる異常が画像データとして記憶される。シートスルー原稿読み取り装置をデジタル複写機に活用した場合を考えると、得られた複写画像には副走査方向と平行する方向に黒筋（画像部では白筋。以下は特に記載しない。）が発生する。複写部数も少なれば被害も最小限に抑えられるかもしれないが、実際の使用にこのような制限が設けられているはずもない。そこで、本発明のシートスルー原稿読み取り装置は、所定のシートスルー原稿読み取り位置で異常画像が検出された場合に限って、その読み取り位置を所定距離変更する手段を有する。そうすることによって、ゴミ（ほこり）、汚れ、きず等による画像黒筋を防ごうとするものである。

【0008】つまり、所定の読み取り位置にゴミ（ほこり）等27が検出された場合、読み取り位置をある所定間隔D動かし、原稿の読み取りを行うものである。そして動かしした読み取り位置で新たに異常画像が検出されるようになる迄、その位置での読み取りを実行するシートスルーの原稿読み取り装置である。そして、図3（a）は、本発明におけるシートスルー原稿読み取り装置で異常画像を検出した時のスキャナ出力を示したものである。原稿が読み取り部に搬送される前の段階で読み取り（以後、前スキャンと記載する。）を行っており、読み取り位置に原稿の無い状態、つまりシート原稿押さえ（白色シート26）23をそのまま読み込んでいる状態である。そして所定の読み取り位置で異常画像を検出したことによって、読み取り位置を間隔D動かし、再度前スキャン行ったときの出力データを図3（b）が示している。この時、前スキャンの出力データに異常値が検出

【図2】上記シートスルー原稿読み取り装置における読み取り部機構。
